Deslizamientos en los materiales del Triásico inferior de Ferrerías (Menorca)

Landslides in the Lower Triassic sediments in Ferrerías (Minorca)

R.M. Mateos¹, M. Tsige² y J.M. Azañón³

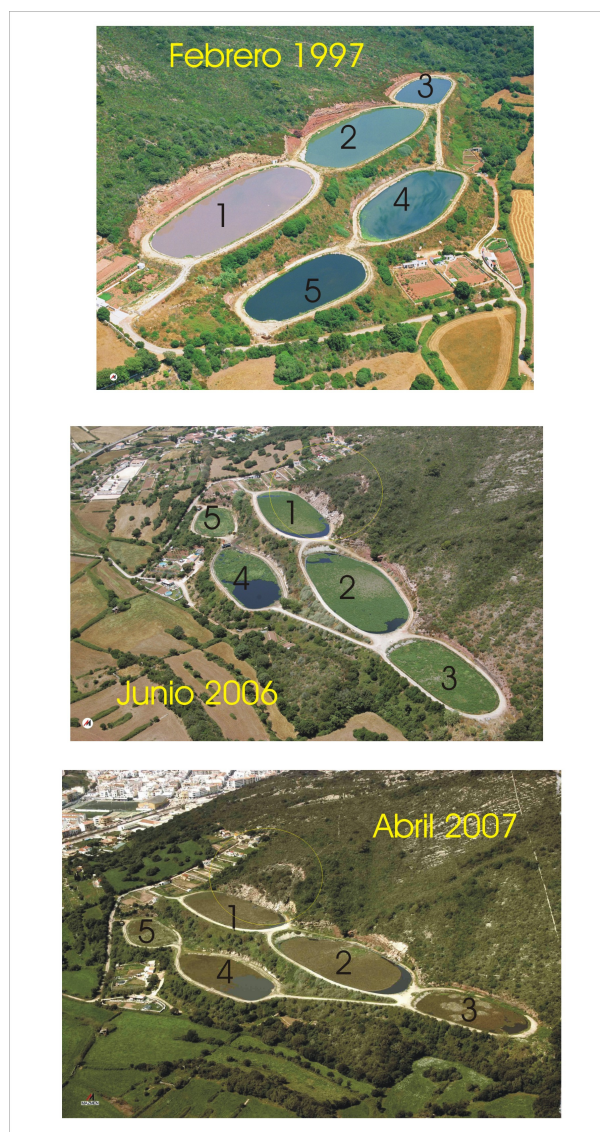
talud, siendo retirado un volumen importante del material rocoso que invadió la balsa. En la Figura 1 puede verse una secuencia temporal de fotografías, donde la rotura se observa ya, con claridad, en junio del año 2006.

FIGURA 1. Secuencia temporal de fotografías de la EDAR de Ferrerías, donde la rotura, en la ladera de la balsa 1, se observa ya en junio de 2006.

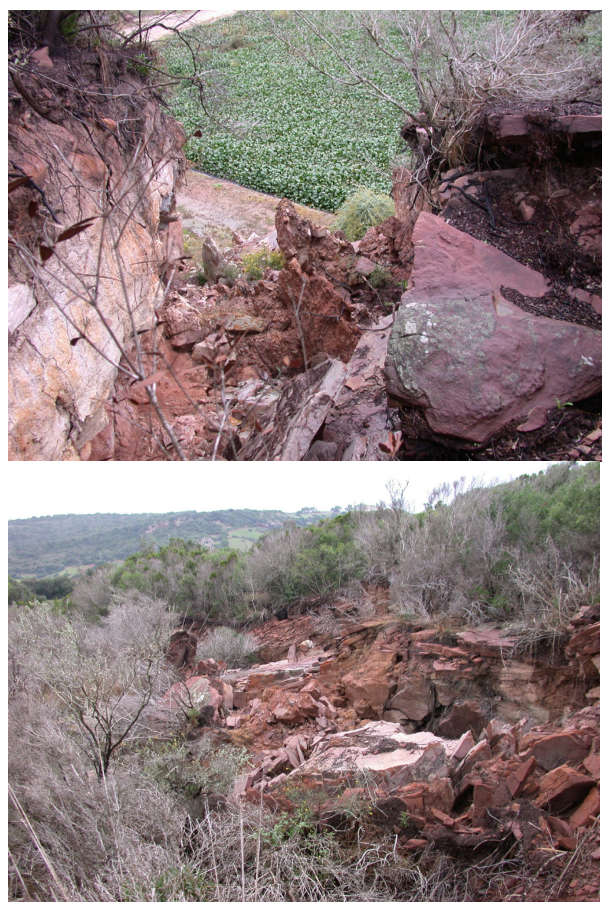
La intersección de la estratificación con la topografía genera en la ladera unas morfologías tipo chevron, que se visualizan en las fotografías aéreas de la figura 1. La grieta de rotura generada en el terreno presenta una morfología similar. Las mediciones realizadas del tamaño de esta grieta indican aperturas de hasta 15 m y alturas visibles de más de 4 m. La grieta es casi vertical, buzando ligeramente hacia la balsa. En las fotografías de la Figura 2 se muestra la grieta generada en el terreno, donde puede apreciarse sus dimensiones.

FIGURA 2. Fotografías de la grieta en el terreno. En la fotografía superior se muestra el extremo oriental de la grieta, observándose al fondo la balsa nº 1. En la fotografía inferior se muestra la zona más alta, donde la grieta tiene mayor apertura > 15 m.

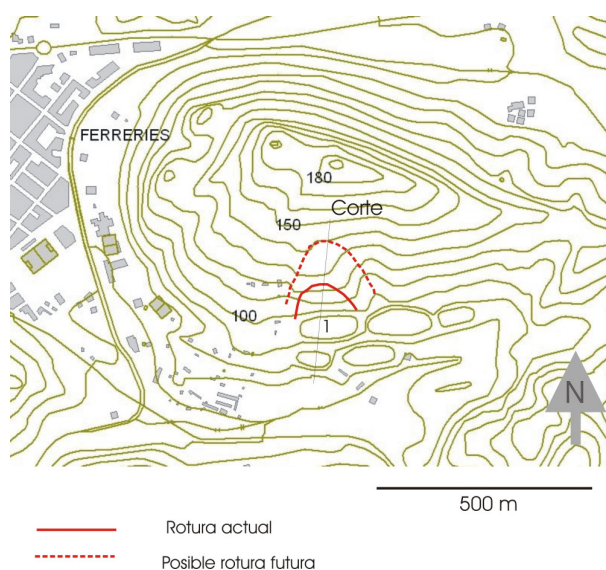
La geomorfología de la ladera muestra que este deslizamiento parece tener escamas de mayores dimensiones hacia cotas más altas y, en el caso de descalzarse la ladera por el deslizamiento actual, podrían entrar en funcionamiento planos de rotura de mayores dimensiones, poniendo en peligro la seguridad del conjunto de la EDAR y de las construcciones situadas al pie de la misma (Figuras 3 y 4).

FIGURA 3. Mapa topográfico con la localización de la rotura actual y la posible rotura futura.

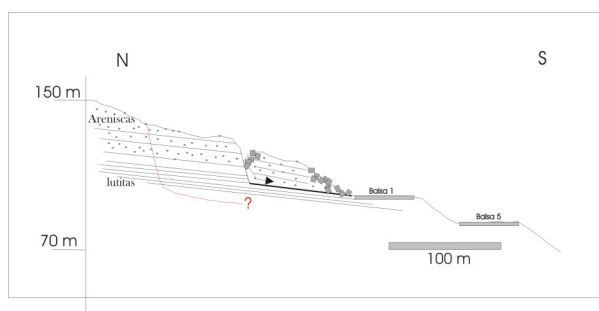
En base a la información disponible y a las observaciones realizadas en el campo, parece que el movimiento que se observa en el talud de la balsa 1 es un deslizamiento de tipo planar, cuyo plano de deslizamiento parece coincidir con el contacto entre los bancos de areniscas silíceas y los niveles de lutitas rojas y verdes, que afloran en la base del talud. Por esta

razón, la balsa no aparece afectada y no se observa ninguna zona movilizada en niveles topográficos más bajos. Las características hidrogeológicas de ambos materiales avalan la hipótesis de situar el plano de deslizamiento en este contacto entre materiales permeables (areniscas) e impermeables (lutitas).

FIGURA 4. Corte geológico (indicado en la Fig.3) que representa el deslizamiento planar actual, a través del contacto entre los bancos de areniscas y los niveles lutíticos. Se ha dibujado también el posible deslizamiento, de mayores dimensiones, que se podría generar, en el caso de descalzarse la ladera por una progresión del deslizamiento actual.
